AUDIT - Traçabilité (Bâtiment)

Immeuble 1

Audit n°13
22-06-2020

Date : 06/22/2020	Rapport n° 13
Heure de l'audit : 9:02	Auditeur: Karl Bédard - GESTIONHB

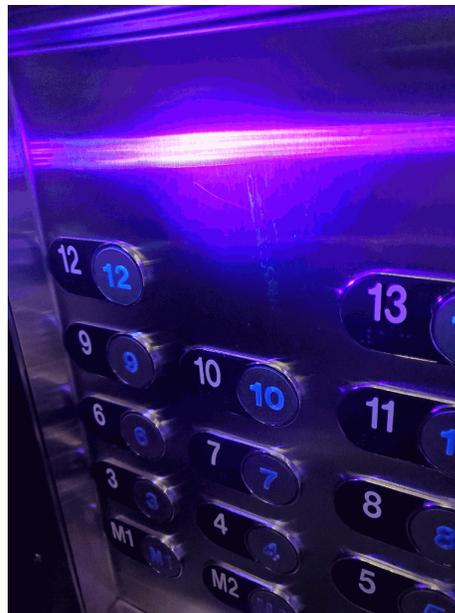
F02 - Point de contrôle #2

Pas Ok

Ascenseur A7

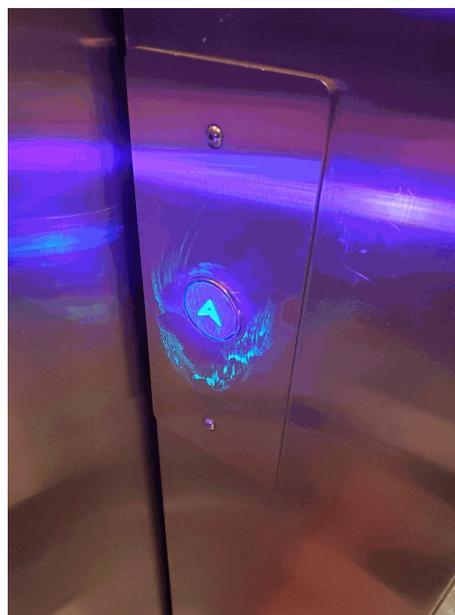
F03 - Point de contrôle #3

Pas Ok

Ascenseur ACS3

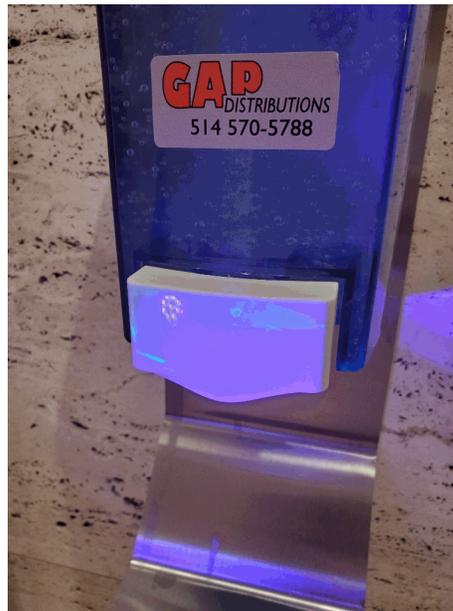
F04 - Point de contrôle #4

Pas Ok

Distributeur désinfectant 33-41

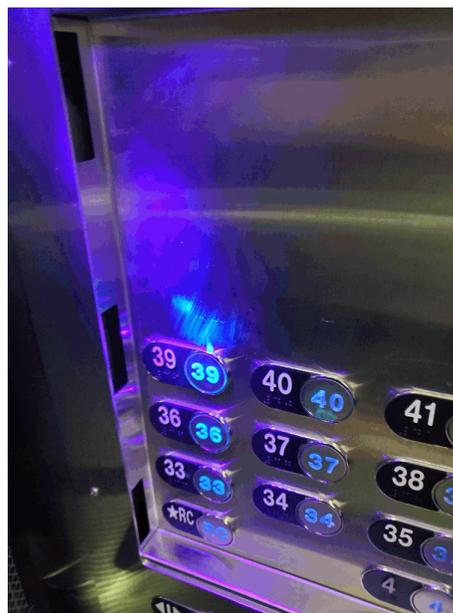
F05 - Point de contrôle #5

Ascenseur D6

Pas Ok

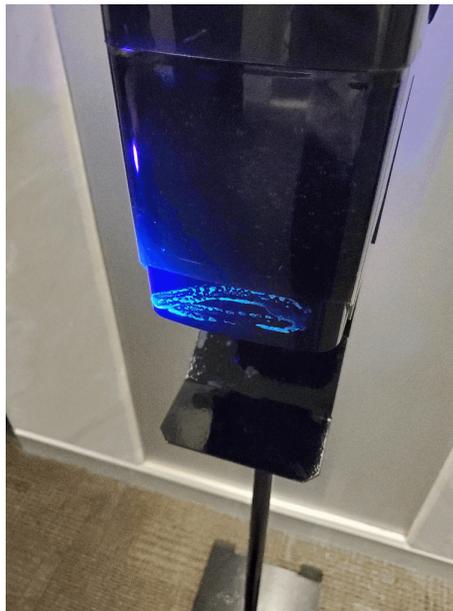
F06 - Point de contrôle #6

Pas Ok

Distributeur désinfectant 36e

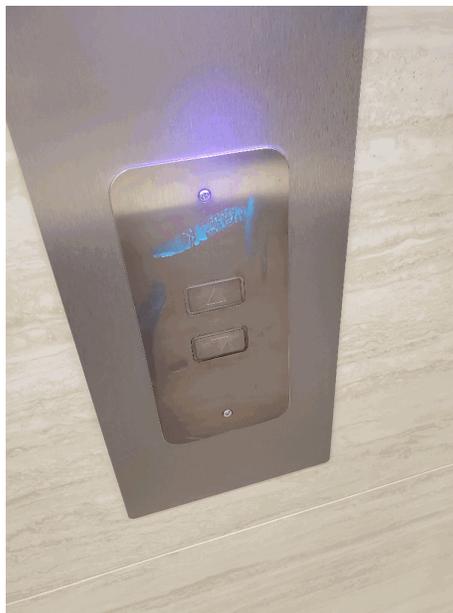
F08 - Point de contrôle #8

Bouton ascenseur aire commune 33e

Pas Ok

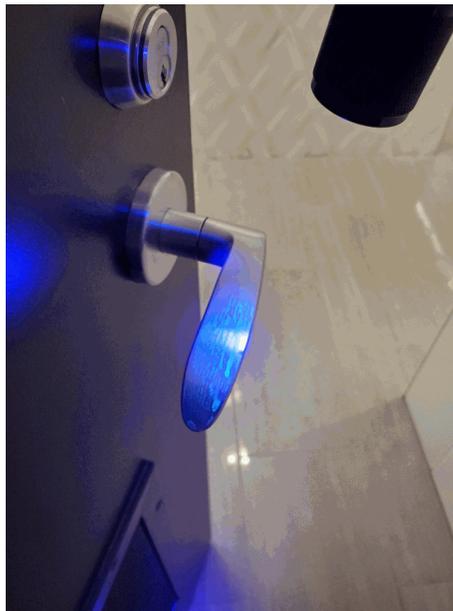
F09 - Point de contrôle #9

Pas Ok

Toilette femme 33e poignée extérieure
