Date :	09/11/2020	Rapport n°	14
Heure d'inspection :	8:38:02	Inspecteur:	Karl Bédard - GESTIONHB
Société:	Compagnie 1	Zone:	Neige : Batiment 1
Groupe 1 - Zone:		Adresse :	xyz Rue Notre-Dame, X3X 1X8 Montréal Canada
Groupe 2 - Zone:			
Catégorie:			Contrôle test

I Synthèse du contrôle

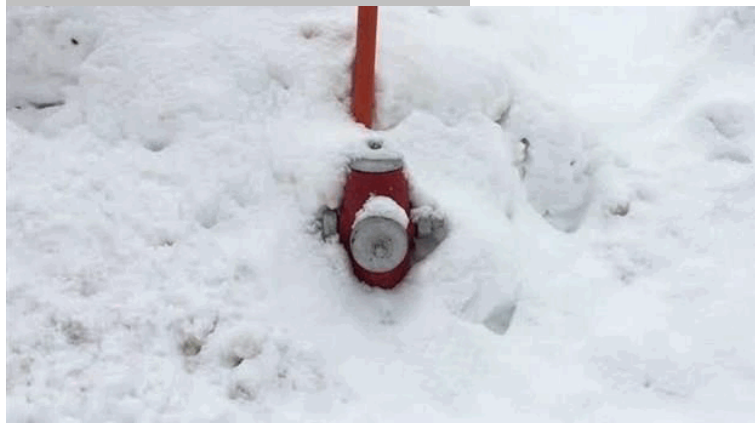
Constatation / Description n°1

#Lot	Catégorie	Niveau	Résultat	1	2	3	Remarques	(**)
Borne fontaine cotée ouest (voir photo en annexe)	Borne fontaine	85,00%	66,67%	1	0	0	Borne fontaine : Enneigé	NC
Chemin d'accès garage	Chemin d'accès	85,00%	66,67%	1	0	0	Chemin d'accès : Enneigé	NC
Entrée est	Porte d'entrée secondaire	85,00%	66,67%	1	0	0	Porte d'entrée : Insuffisance d'abrasif	NC
Entrée nord	Porte d'entrée principale	85,00%	33,33%	2	0	0	Porte d'entrée : Enneigé, Insuffisance d'abrasif	NC
Entrée ouest	Porte d'entrée secondaire	85,00%	0,00%	3	0	0	Porte d'entrée : Enneigé, Absence d'abrasif	NC
Entrée sud	Porte d'entrée secondaire	85,00%	33,33%	2	0	0	Porte d'entrée : Absence d'abrasif	NC
Escalier (voir photo en annexe)	Escalier extérieur	85,00%	66,67%	2	0	0	Marche: Enneigé - Rampe d'accès: Insuffisance d'abrasif	NC
Rue est	Rue	85,00%	66,67%	1	0	0	Rue: Enneigé	NC
Siamoise	Siamoise	85,00%	100,00%	0	0	0	/	C
Stationnement	Stationnement	85,00%	100,00%	0	0	0	/	C

Borne fontaine cotée ouest

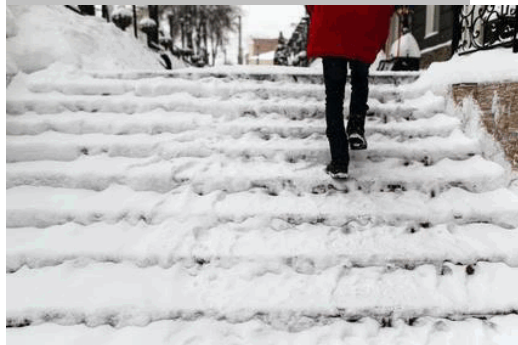
Constatation / Description n°2

Escalier
