Date :	19/09/2019	Rapport n°	85
Heure d'inspection :	6:29:36	Inspecteur:	Karl Bédard - ValkarTech
Société:	Client 134	Zone:	Zone A
Group 1:		Adresse :	123 Rue Notre-Dame, Montréal
Group 2:			
Catégorie:

## I Synthèse du contrôle

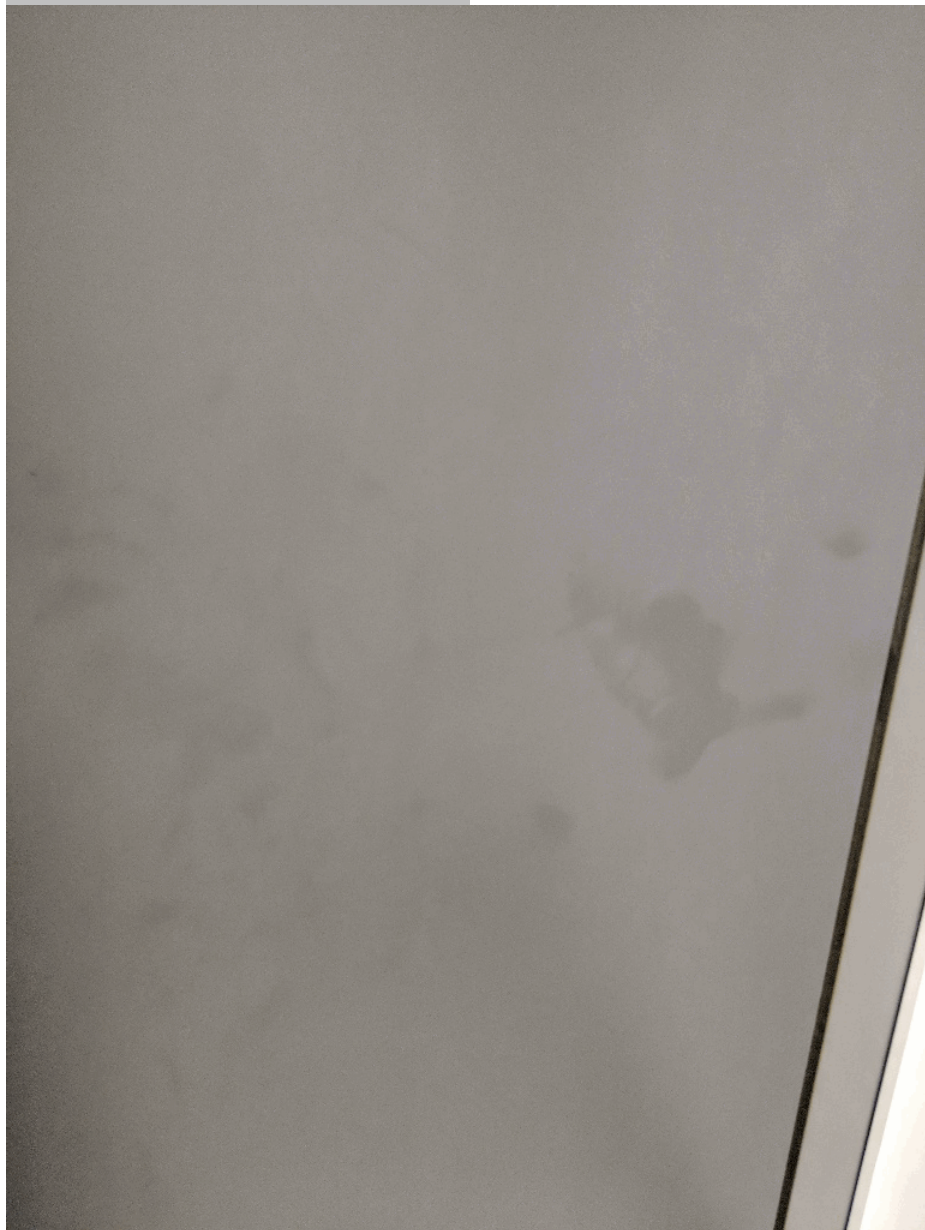
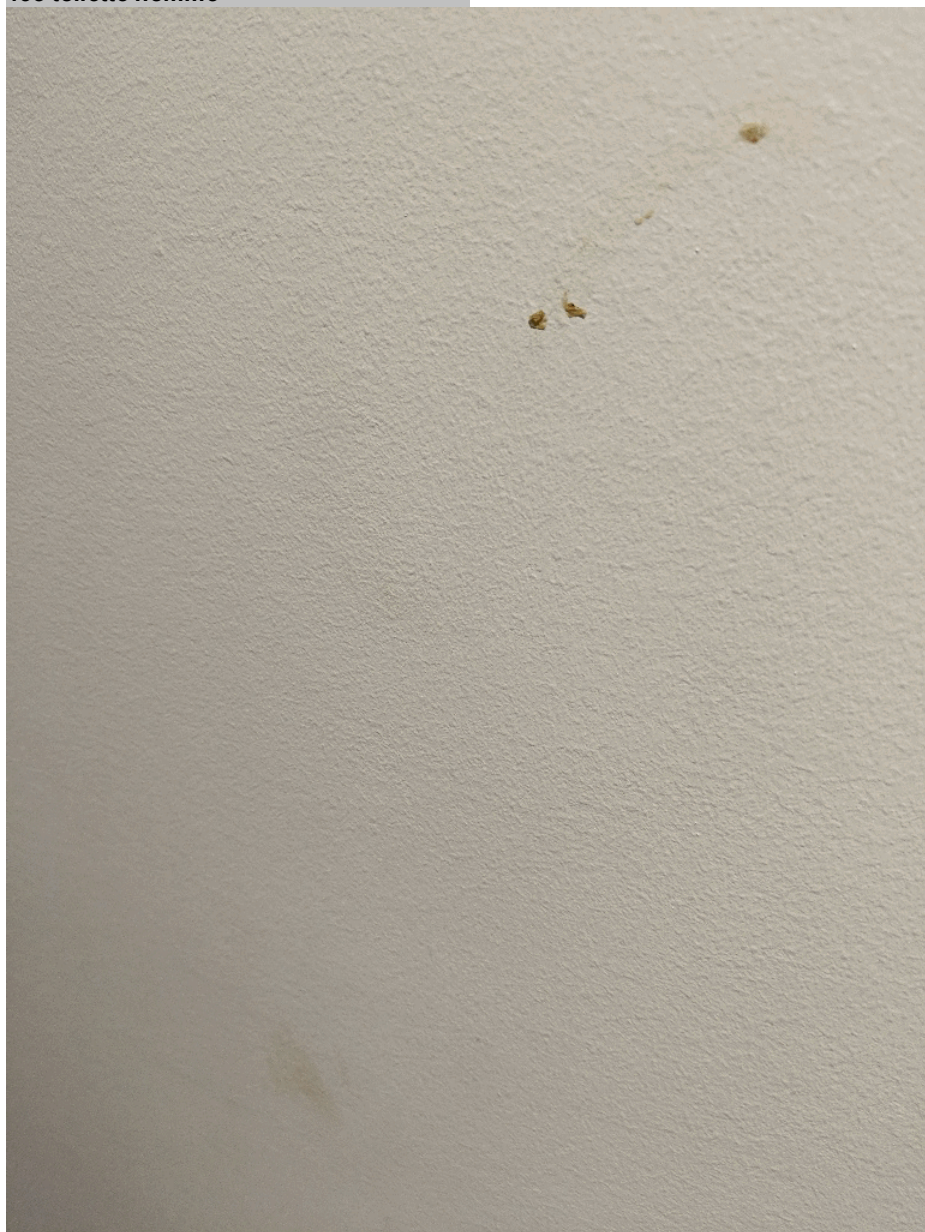
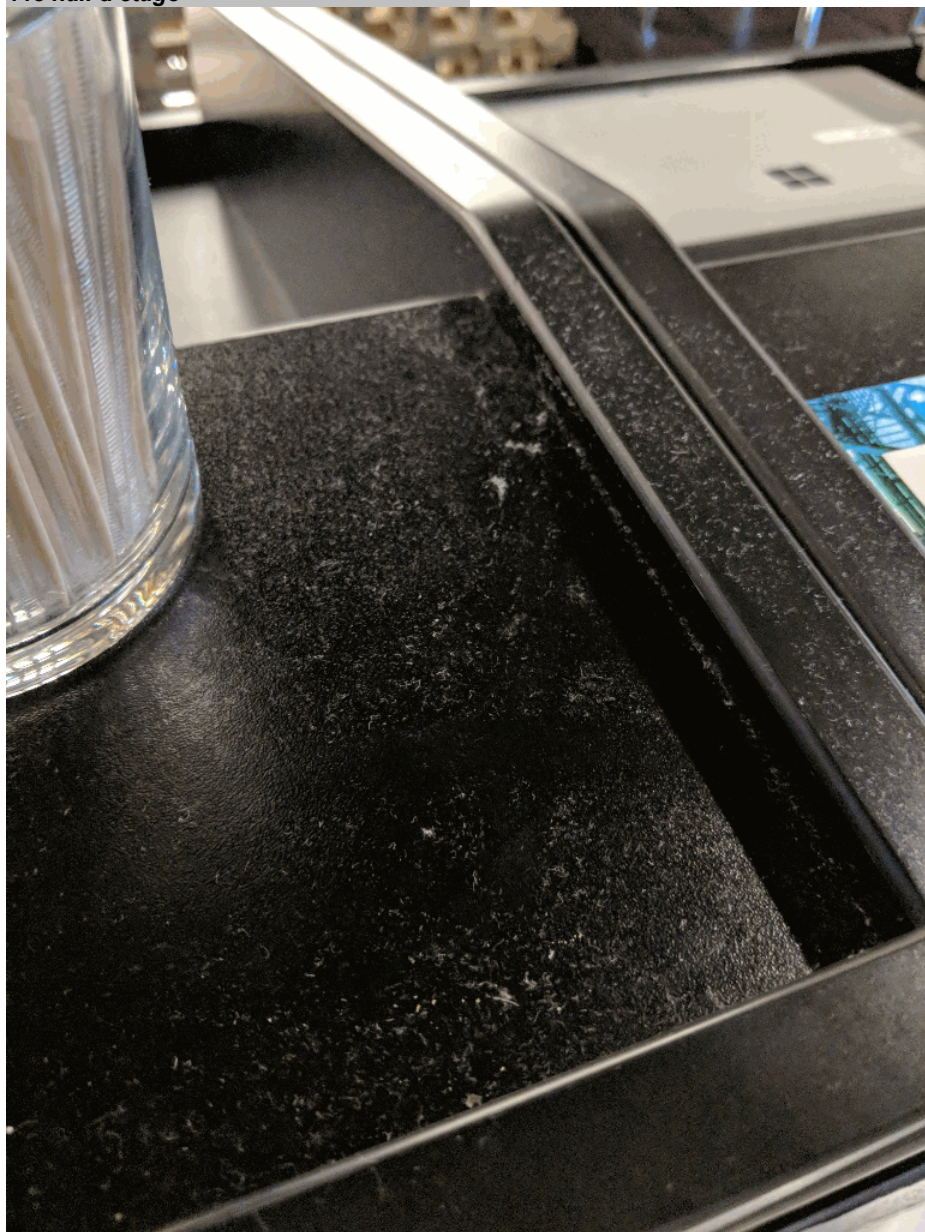
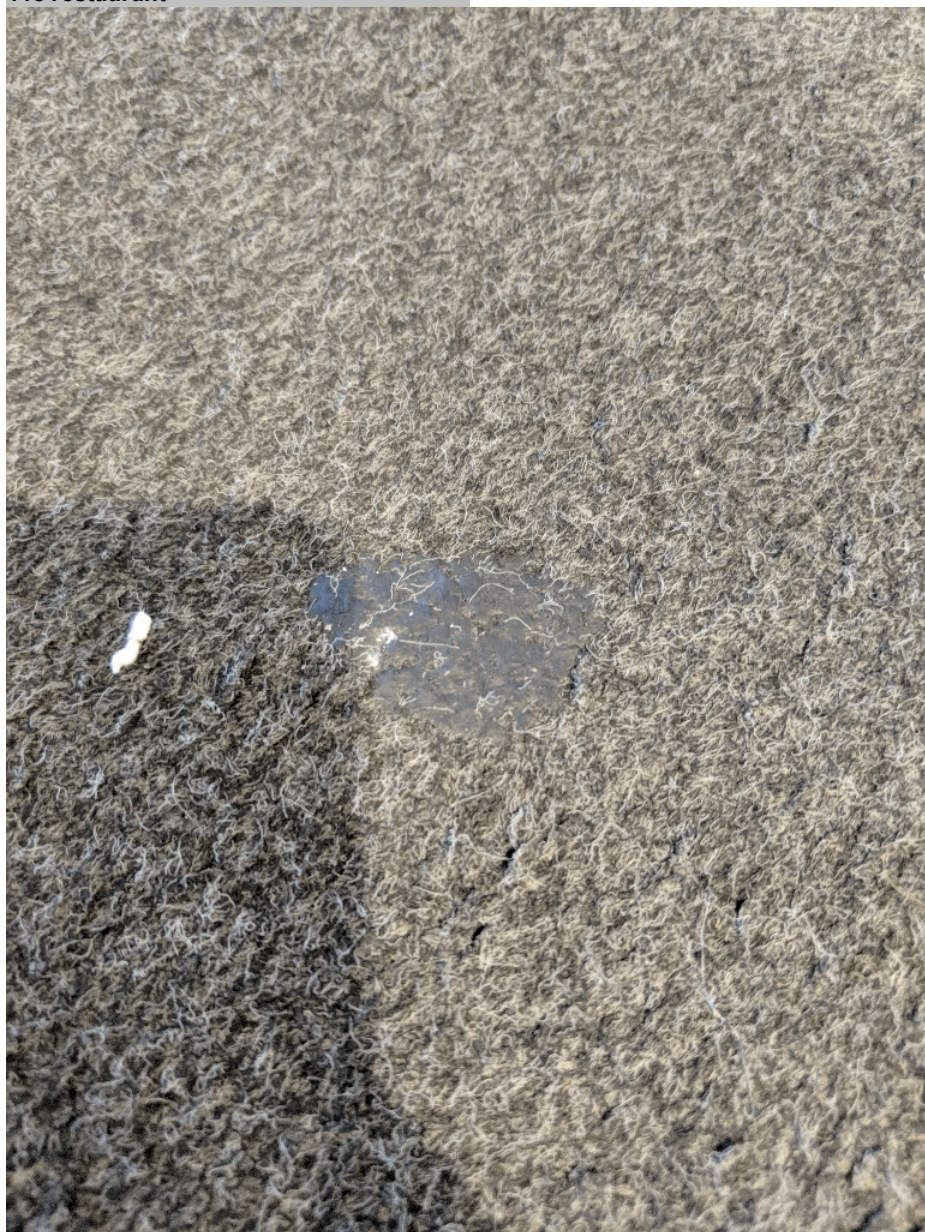
**43e toilette homme**

#Lot	Catégorie	Niveau	Résultat	1	2	3	Remarques	(**)
43e couloir (voir photo en annexe)	Couloir	85,00%	82,23%	0	3	0	Murs: Taches - Extincteurs: Poussière - Portes d'ascenseur: Traces	NC
43e toilette femme	Toilette	90,00%	86,08%	0	3	0	Murs: Taches - Cloisons sanitaires: Poussière - Lavabos: Tartre	NC
43e toilette homme (voir photo en annexe)	Toilette	90,00%	76,80%	0	5	0	Murs: Taches - Cloisons sanitaires: Traces, Poussière - Lavabos: Tartre - Portes: Traces	NC
44e hall d'étage (voir photo en annexe)	Hall d'étage	85,00%	80,00%	0	1	1	Mobilier: Poussière - Sols: Gomme	NC
44e restaurant (voir photo en annexe)	Restaurant (+/- 200 places)	90,00%	82,48%	0	0	2	Sols: Gomme, Taches	NC
44e toilette femme	Toilette	90,00%	90,72%	0	2	0	Acier inoxydable: Traces - Cloisons sanitaires: Poussière	C
44e toilette homme (voir photo en annexe)	Toilette	90,00%	86,08%	0	3	0	Acier inoxydable: Traces - Radiateurs: Poussière - Urinoirs: Déchets	NC

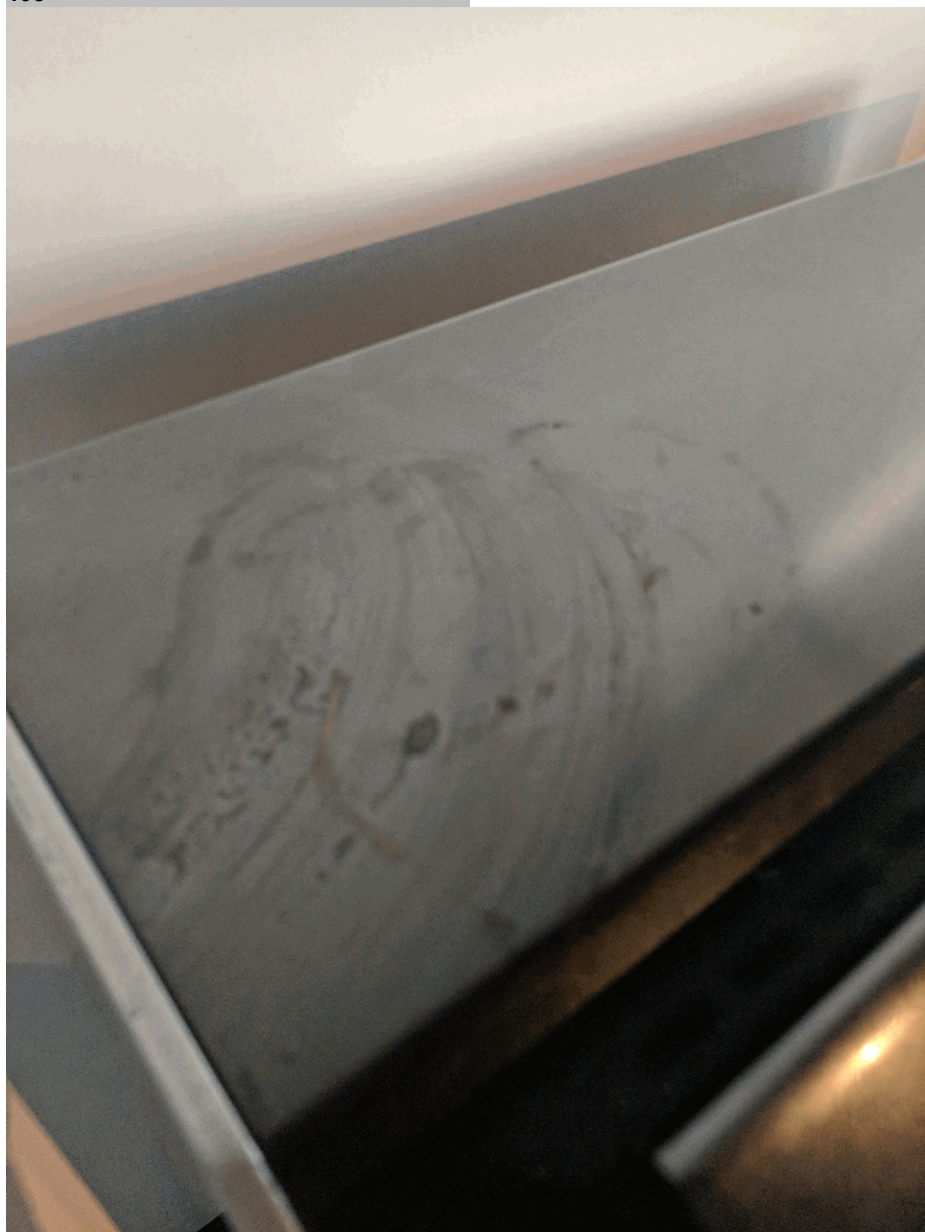
45e (voir photo en annexe)	Observatoire	90,00%	97,50%	0	1	0	Mobilier: Traces	C
45e escalier	Escaliers	80,00%	88,28%	0	0	1	Sols: Petits débris	C
46e (voir photo en annexe)	Observatoire	90,00%	86,24%	0	2	1	Mobilier: Traces - Tablettes de fenêtre: Petits débris - Sols: Taches	NC
46e toilette femme (voir photo en annexe)	Toilette	90,00%	81,44%	0	4	0	Acier inoxydable: Traces - Cloisons sanitaires: collant, Poussière - Plafonds: Toile d'araignée	NC
46e toilette homme	Toilette	90,00%	95,36%	0	1	0	Acier inoxydable: Traces	C

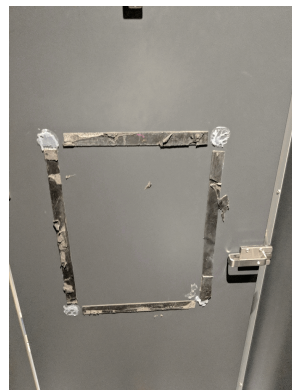
**44e toilette femme**

Mobilier cassé

***panneau publicitaire manquant***
