Date :	19/09/2019	Rapport n°	85
Heure d'inspection :	6:29:36	Inspecteur:	Karl Bédard - ValkarTech
Société:	Client 134	Zone:	Zone A
Group 1:		Adresse :	123 Rue Notre-Dame, Montréal
Group 2:			
Catégorie:

## I Synthèse du contrôle

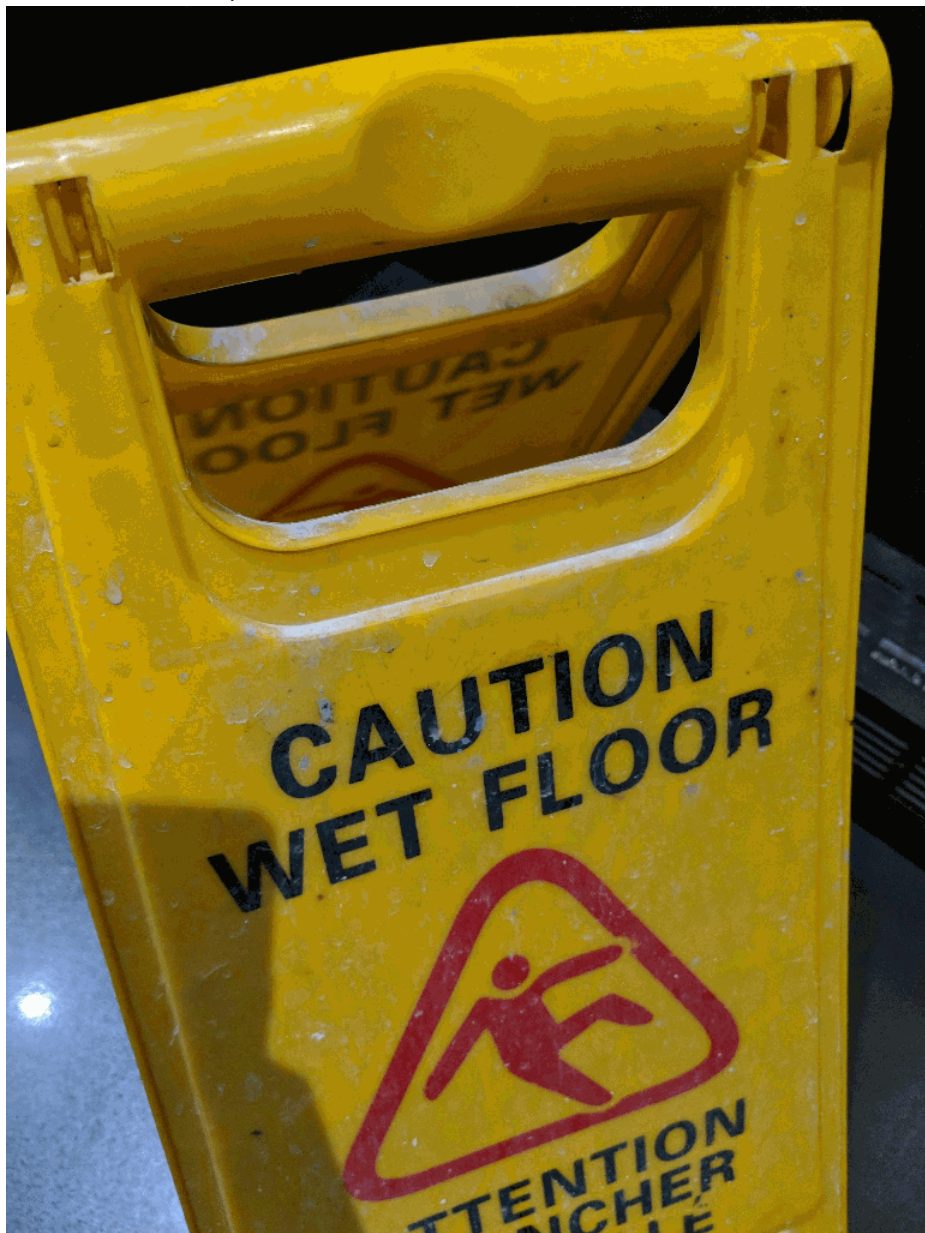
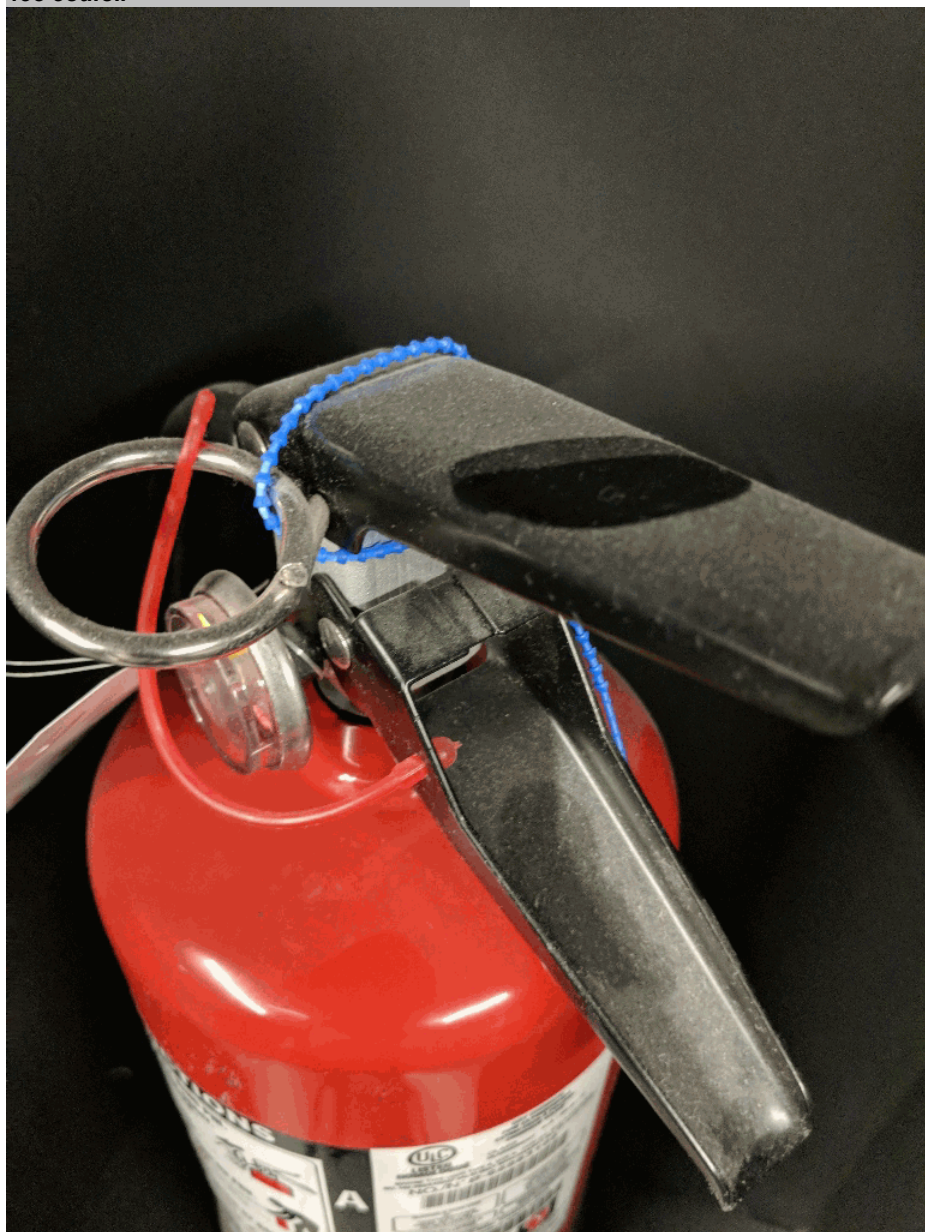
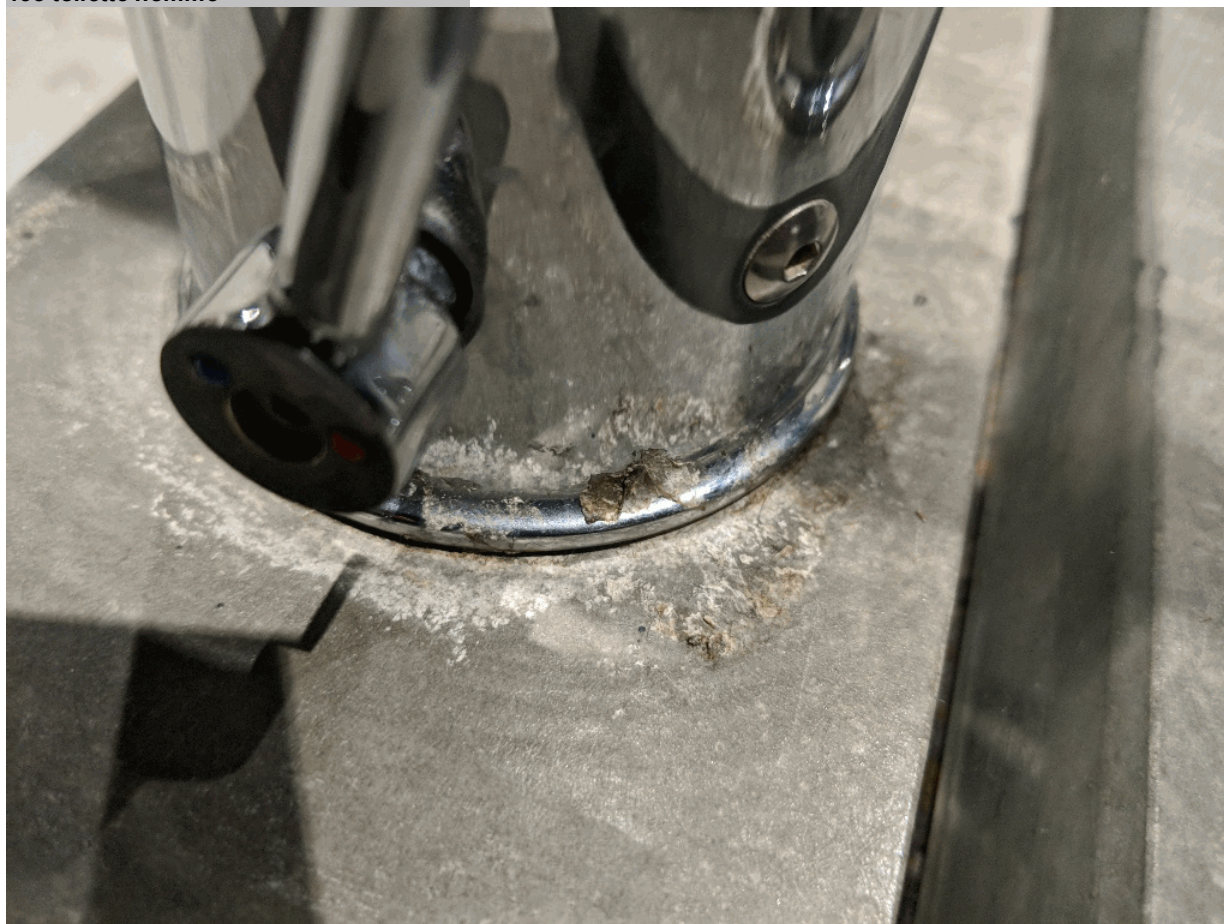
Constatation / Description n°1

#Lot	Catégorie	Niveau	Résultat	1	2	3	Remarques	(**)
43e couloir (voir photo en annexe)	Couloir	85,00%	82,23%	0	3	0	Murs: Taches - Extincteurs: Poussière - Portes d'ascenseur: Traces	NC
43e toilette femme	Toilette	90,00%	86,08%	0	3	0	Murs: Taches - Cloisons sanitaires: Poussière - Lavabos: Tartre	NC
43e toilette homme (voir photo en annexe)	Toilette	90,00%	76,80%	0	5	0	Murs: Taches - Cloisons sanitaires: Traces, Poussière - Lavabos: Tartre - Portes: Traces	NC
44e hall d'étage (voir photo en annexe)	Hall d'étage	85,00%	80,00%	0	1	1	Mobilier: Poussière - Sols: Gomme	NC
44e restaurant (voir photo en annexe)	Restaurant (+/- 200 places)	90,00%	82,48%	0	0	2	Sols: Gomme, Taches	NC
44e toilette femme	Toilette	90,00%	90,72%	0	2	0	Acier inoxydable: Traces - Cloisons sanitaires: Poussière	C
44e toilette homme (voir photo en annexe)	Toilette	90,00%	86,08%	0	3	0	Acier inoxydable: Traces - Radiateurs: Poussière - Urinoirs: Déchets	NC

45e (voir photo en annexe)	Observatoire	90,00%	97,50%	0	1	0	Mobilier: Traces	C
45e escalier	Escaliers	80,00%	88,28%	0	0	1	Sols: Petits débris	C
46e (voir photo en annexe)	Observatoire	90,00%	86,24%	0	2	1	Mobilier: Traces - Tablettes de fenêtre: Petits débris - Sols: Taches	NC
46e toilette femme (voir photo en annexe)	Toilette	90,00%	81,44%	0	4	0	Acier inoxydable: Traces - Cloisons sanitaires: collant, Poussière - Plafonds: Toile d'araignée	NC
46e toilette homme	Toilette	90,00%	95,36%	0	1	0	Acier inoxydable: Traces	C
